BERGSBRON 7, MJÖLNAREN 14 & 15

NORRKÖPINGS KOMMUN

Antikvarisk utredning

Kulturmiljöutredning inför
detaljplan för fastigheterna Bergsbron 7
samt Mjölaren 14 och 15, Norrköping

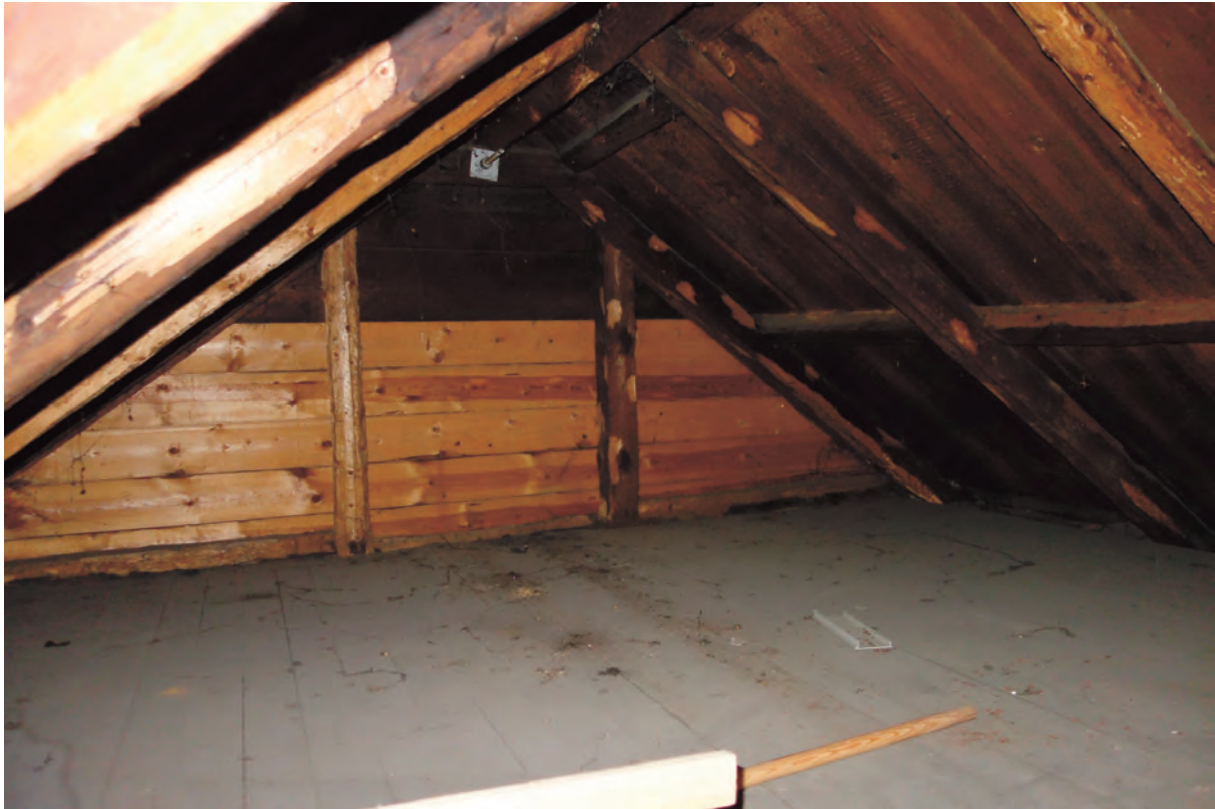
Takkupa mot norr på vinden. Där det uppges att man hittat spår efter ett runt fönster har timret bytts och äldre spår saknas.

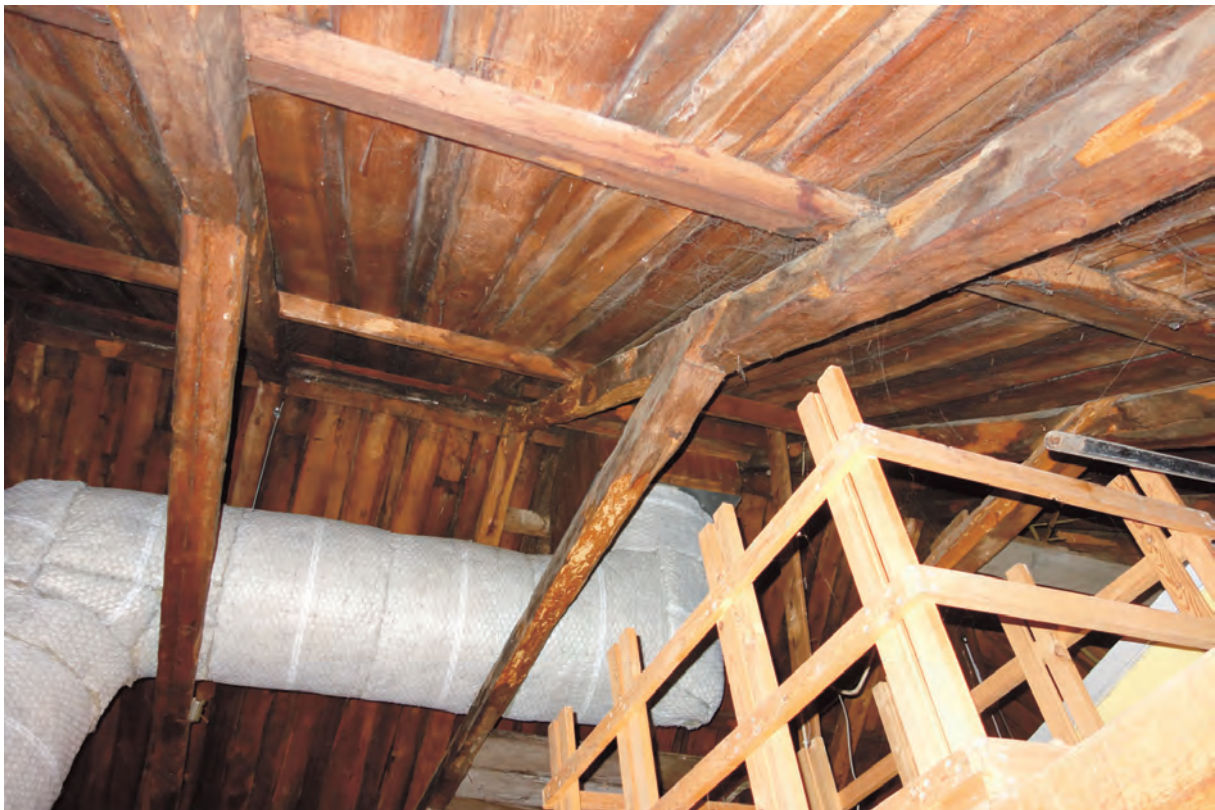
Äldre faltak är bevarat på byggnaden. Takstolarna är enkla och byggna i ganska klena dimensioner.

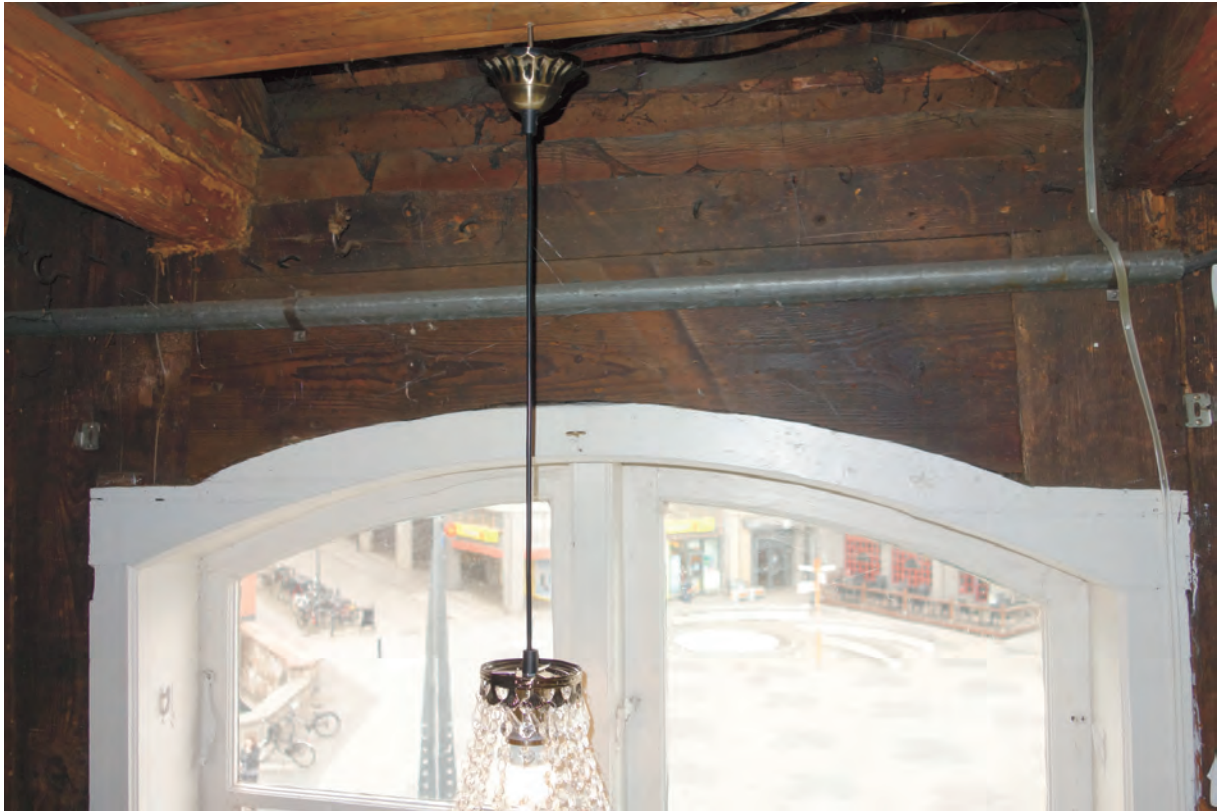
Fönster mot väst med vitmålad omfattning. Karm och båge samt beslag. Fönster är av allt att döma från 1700-talet.

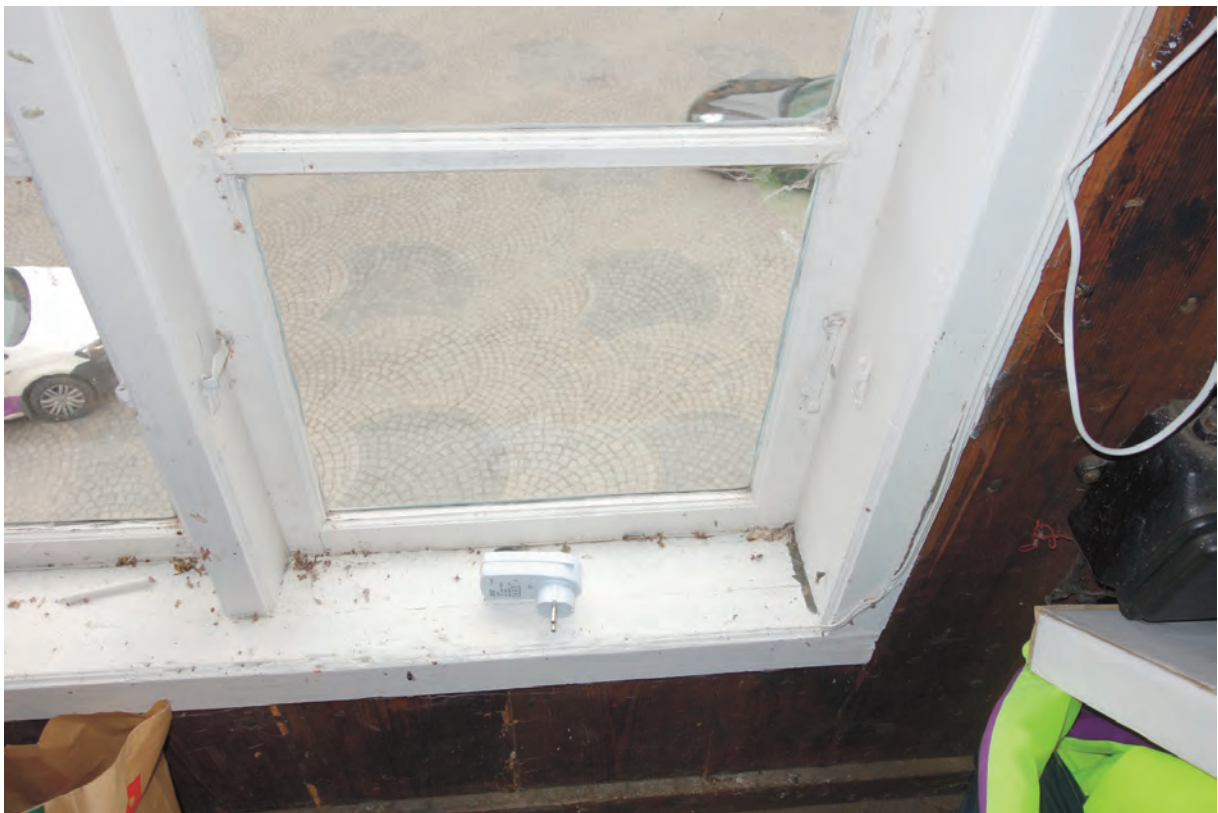
Fönster i gavel mot väst. Enkelglas med äldre smidda beslag. Fönstret är ett av byggnadens äldsta.

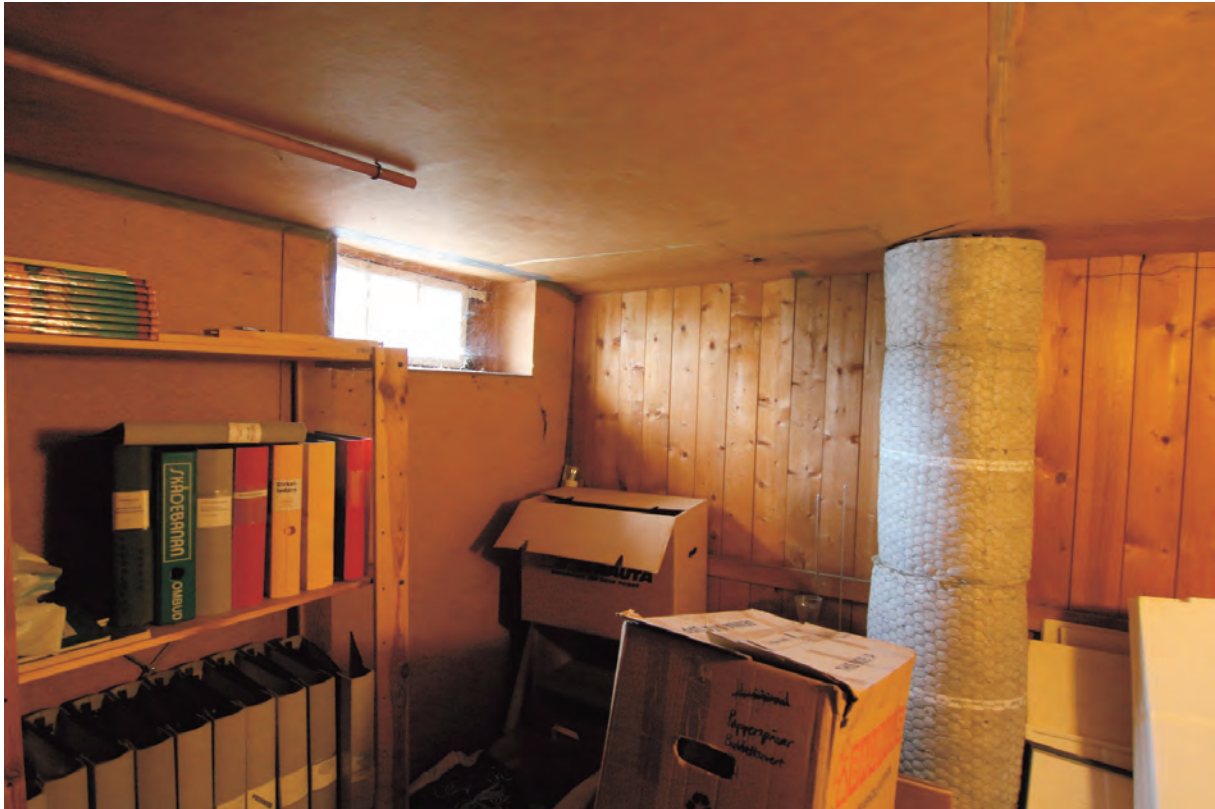
Förrådsrum på vinden mot nordväst. Rummet är klätt med träpanel och delvis av masonit. Delar av träpanelen är från tiden kring 1900.

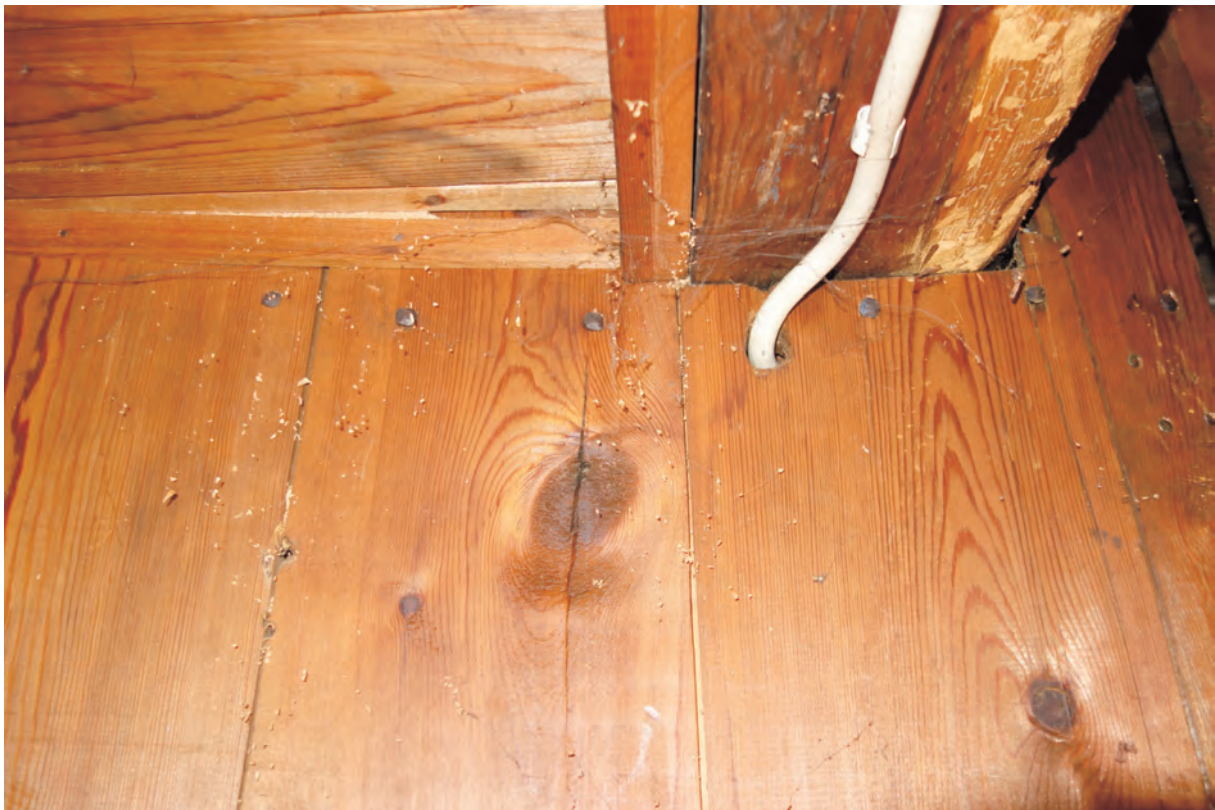
Träpanel från tiden kring sekelskiftet 1900 som är fäst med klippspik. Troligen har små vindskontor varit inredda här.

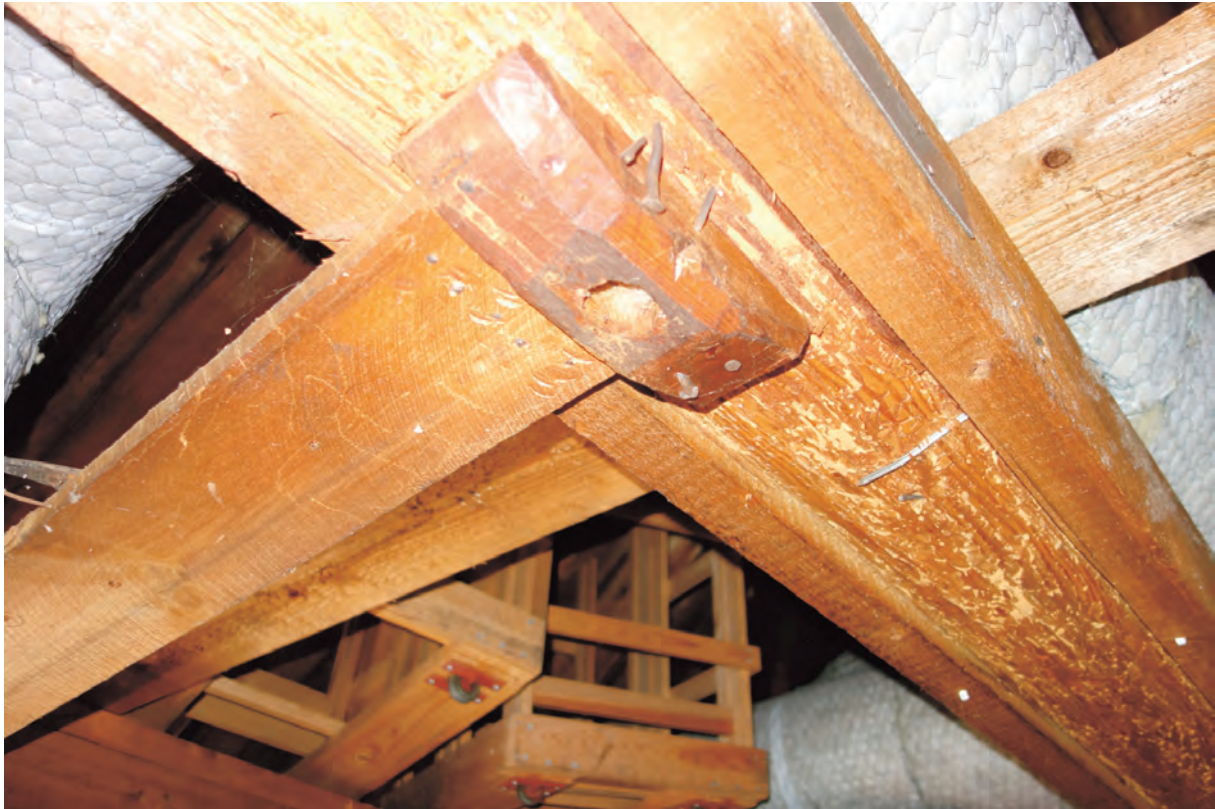
En kloss infäst i en takbjälke framför fönster mot öst. Troligen har denna kompletterats med en motsvarande kloss på golv och en enkel vansch kan ha funnits på vinden för in- och utlastning till vinden. Liknande detaljer förekommer ofta i äldre magasin och kyrkvindar.

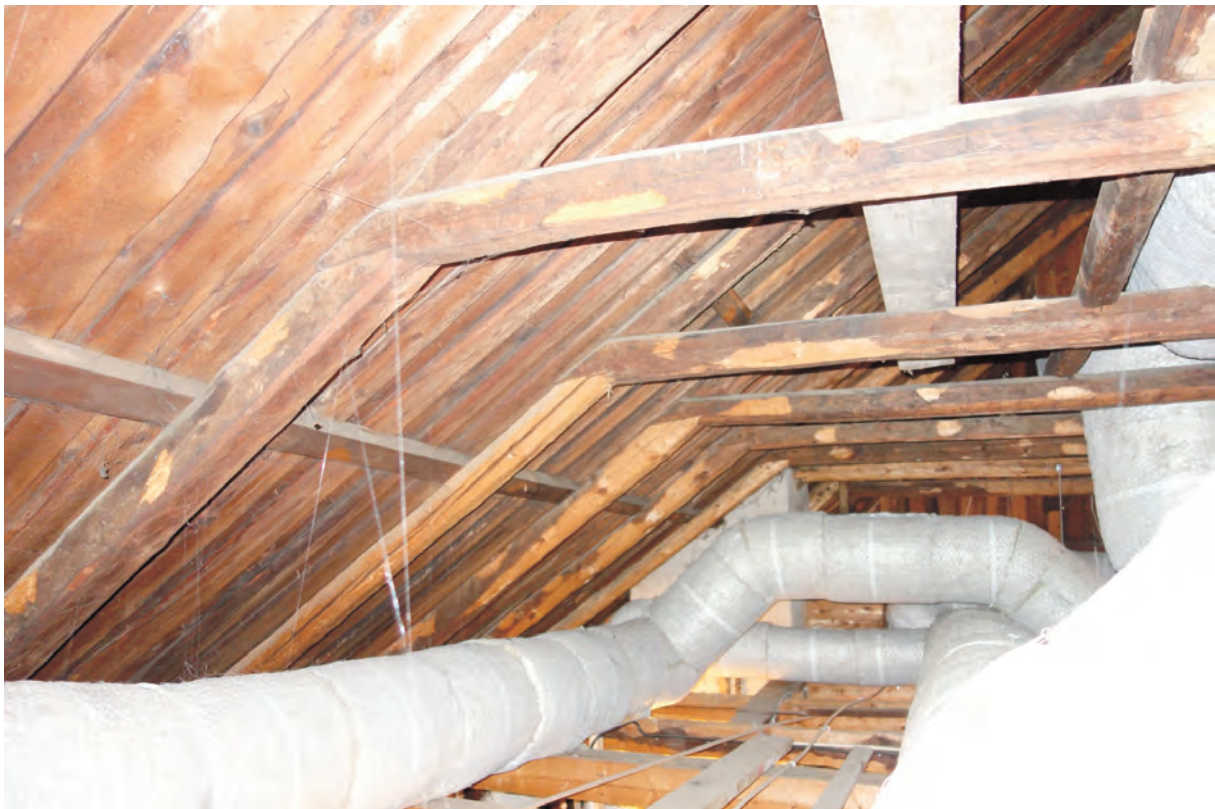
Byggnadens takstolar, fläckvis renbuggna och provbuggna för ohyra. Över bindbjälkarna täcks vinden till stor del av rördragningar till ventilationsanläggningen.

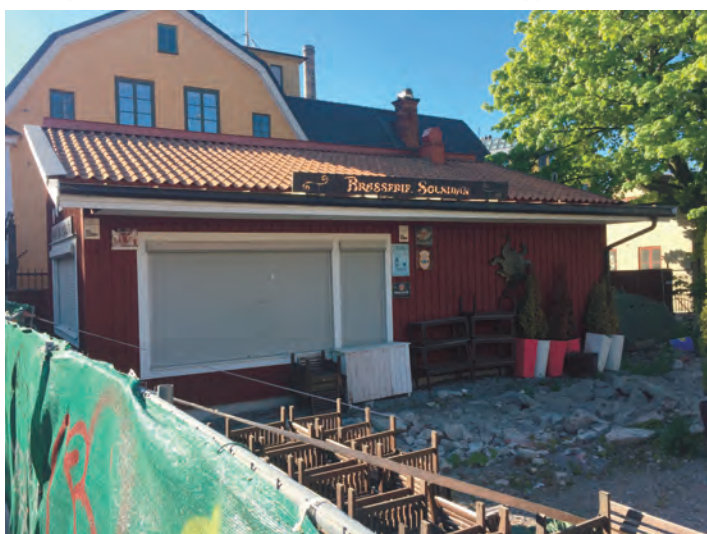
Cafébyggnad uppförd 2011 på tomten Västgötegatan 23 inom fastigheten Bergsbron 7. Byggnaden står idag oanvänd.

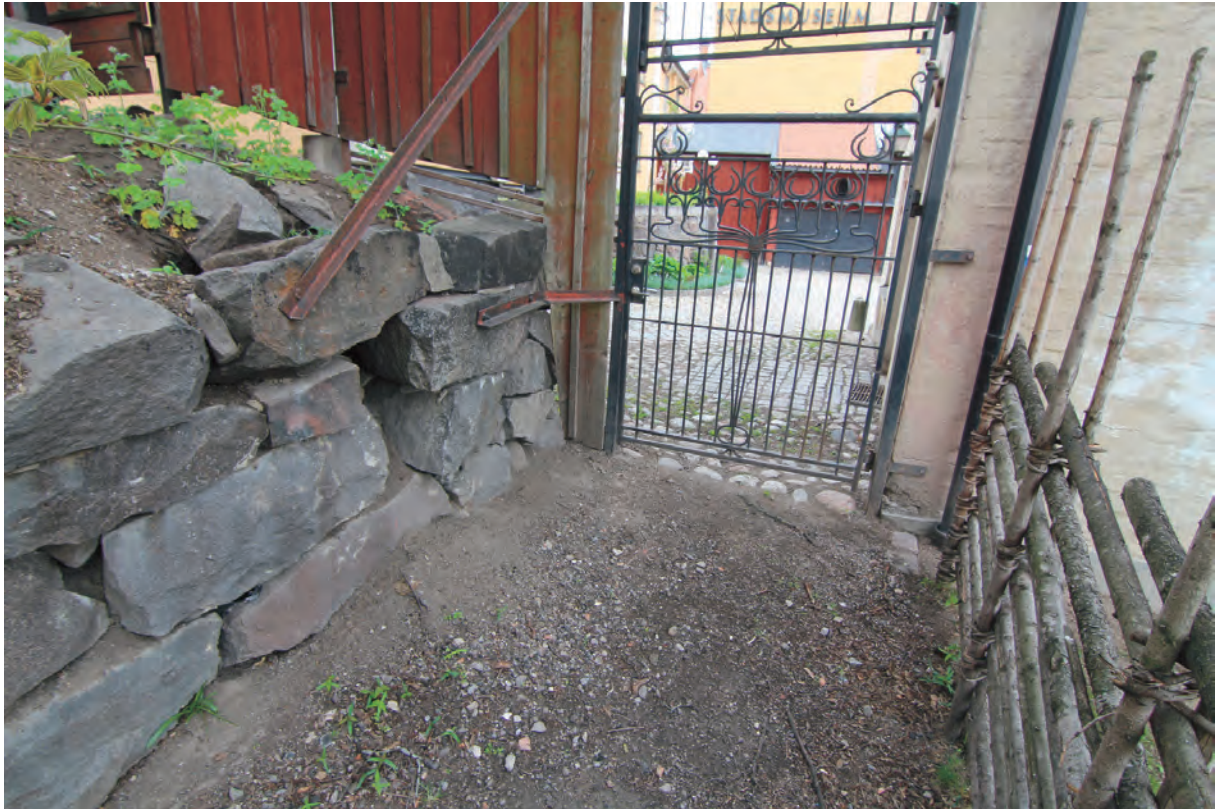
Passagen mot fastigheten Bergsbron 8. Stag är fästa i den kallmurade stengrunden som har börjat röra på sig. Smidesgrinden står låst.

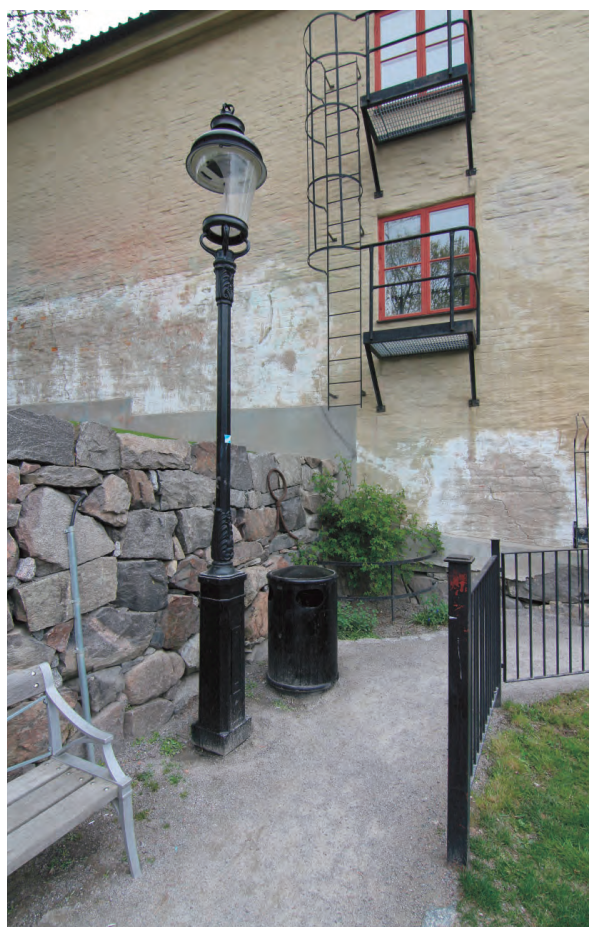
Äldre gaslykta, anpassad till elbelysning, vid entrén i parkens sydöstra hörn på nedre nivån.

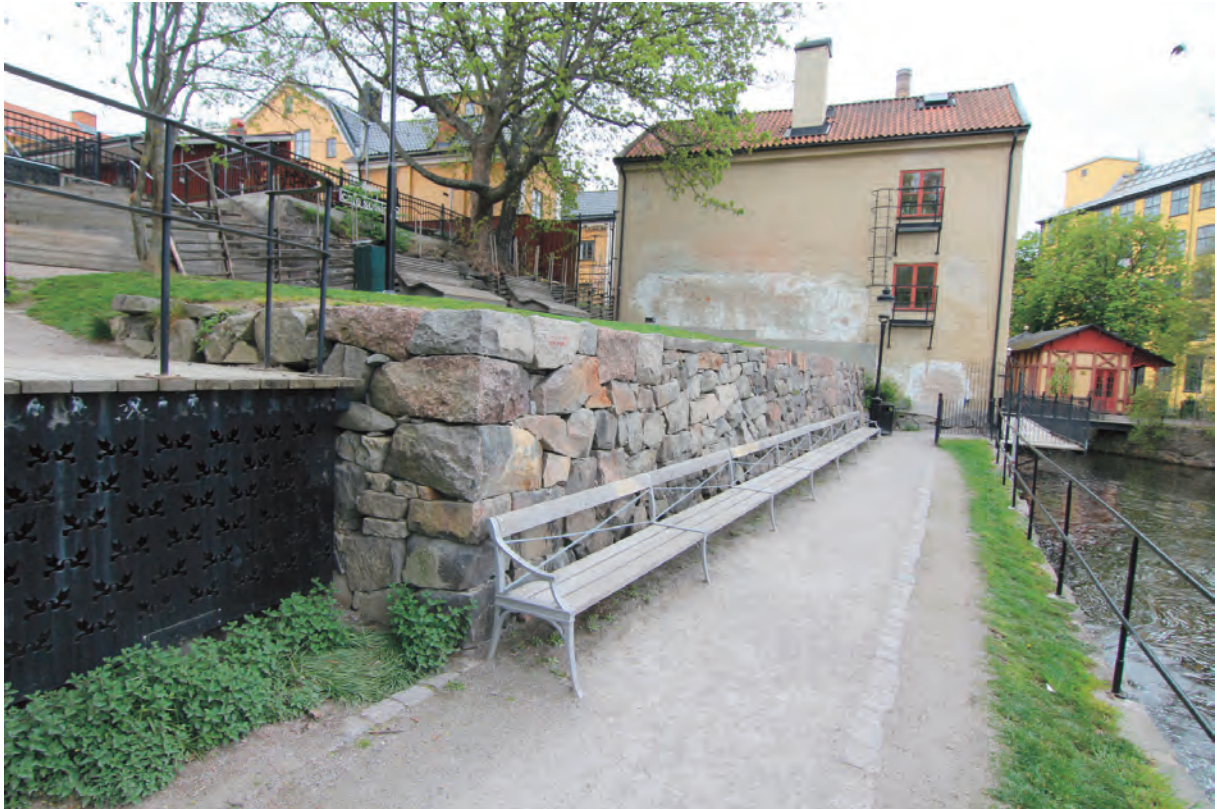
Den höga stenmuren mot öst som avdelar parkens två nivåer. Marknivån uppböjdes 1990 och breddades mot vattnet. Gatstenskanten indikerar ungefär bredden av gången innan ombyggnation 1990. Den grusbelagda vägen leder bort mot parkens sydöstra entré. Till vänster syns trappans plåtsida med utskurna dvor.

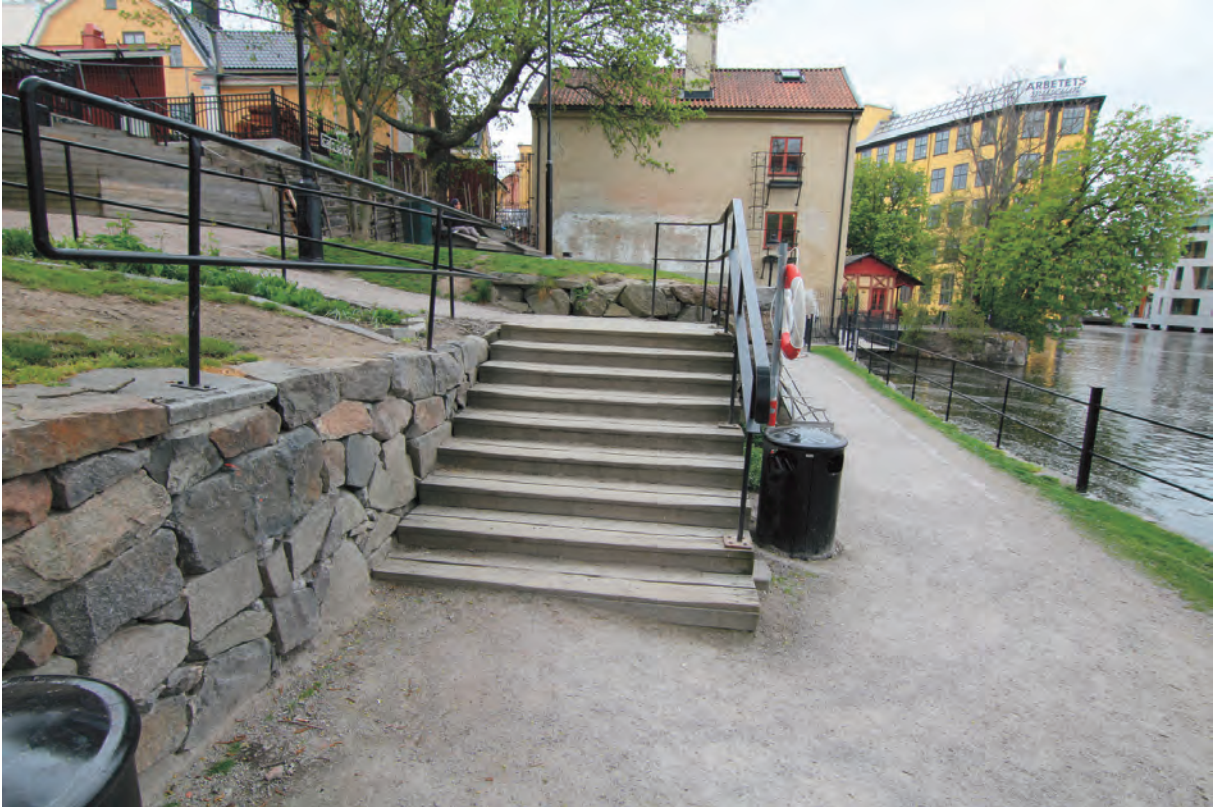
Trätrappa sammanlänkar parkens två olika nivåer. Trappan har en plåtsida som förhindrar att någon vistas under den.

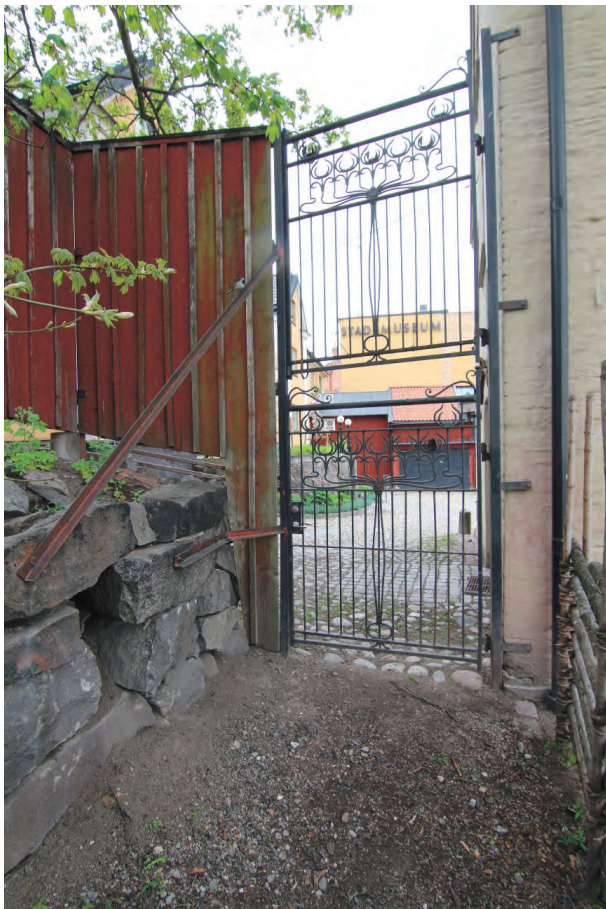
Smidesgrinden i två segment där det nedre utgör grinden. Marknivån på vardera sidan utgör terrassen på Kärleksparkens övre nivå samt innergården på Bergsbron 8.

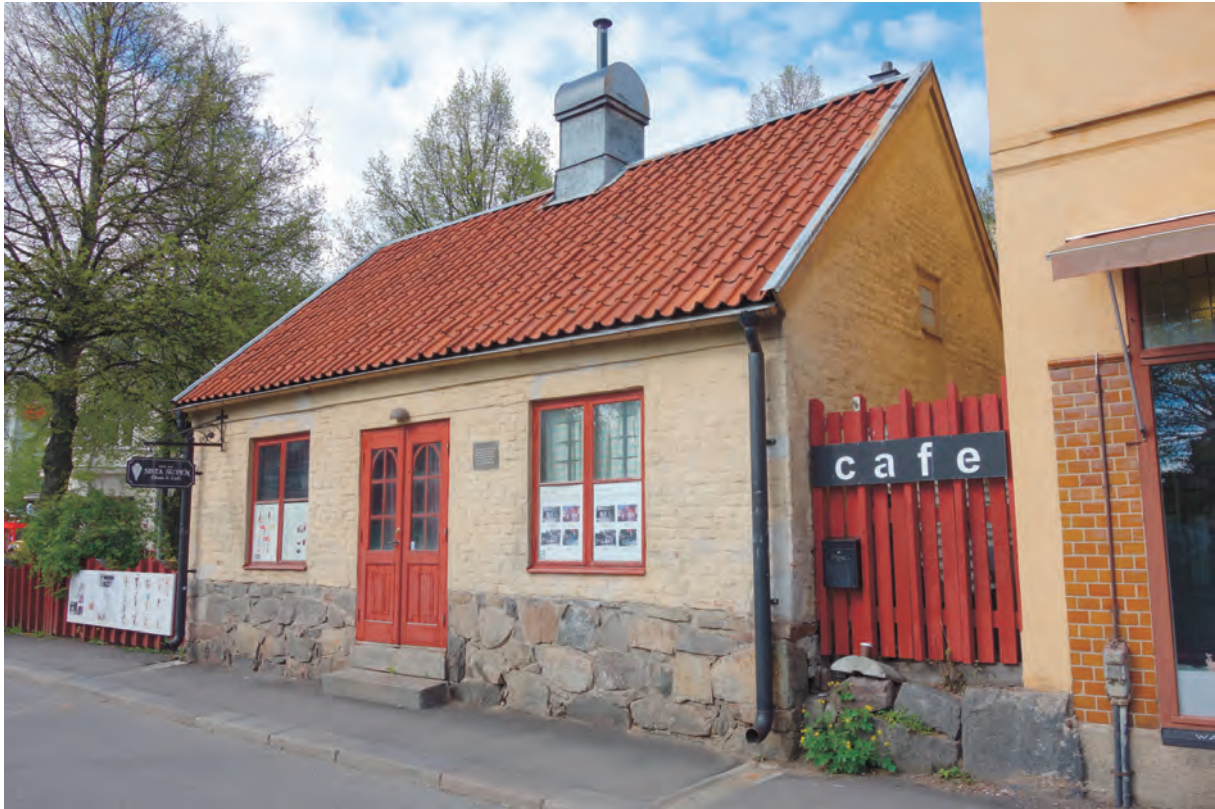
Byggnaden på Mjölharen 14, "Sista supen" sedd från Västgötegatan. Hög naturstensgrund. Tunt putsad fasad. Rödmålade fönster och dörrar. Tegeltäckt tak.

”Sista supen” har en utvändigt uppdragen naturstenssockel med slätt fogbruk mellan stenarna. Sockelhöjden varierar från ca 30 cm i nordöst till ca 1 meter mot Västgötegatan. Fasaden har en tunn gulmålad puts där murverk av tegel syns tydligt genom putsytan. Längsidan mot norr har en listdragen takfot av puts medan takfoten mot Västgötegatan saknar detta utförande där istället en fyrkantig utkragning finns som även löper längs takfoten i gavelspetsarna.

Taket är ett tegeltäckt sadeltak med sparsamt utstick både i takfot och längs gavlar. Teglet är enkupigt. Byggnaden har enkla vindskivor och vattplåtar, hängrännor och stuprör är monterade. På taket finns en plåttäckt skorsten med rundad huv och ett uppdraget rökrör. En avluftning är även installerad från wc i takets nordöstra del.

Fönster mot Västgötegatan är rektangulära med två lufter och en horisontellt avdelande spröjs i vardera luft. Fönster mot innergården har en segmentcirkelbågig överdel men även dessa har två lufter och en horisontellt avdelande spröjs i vardera luft. Det stora lunettfönstret har en mittpost där två lufter är infästa, vardera luft har två radiellt placerade spröjs. Vindsfönstret mot öst består av en luft med korspröjs och vindsfönstret mot öst har en vertikalt avdelande spröjs. Samtliga dörrar och fönster är rödmålade förutom det östligt placerade vindsfönstret som har gulmålad karm och båge. Samtliga fönster, gångjärn och plåtar visar tecken på att de är utbytta, troligtvis vid renovering 1971.

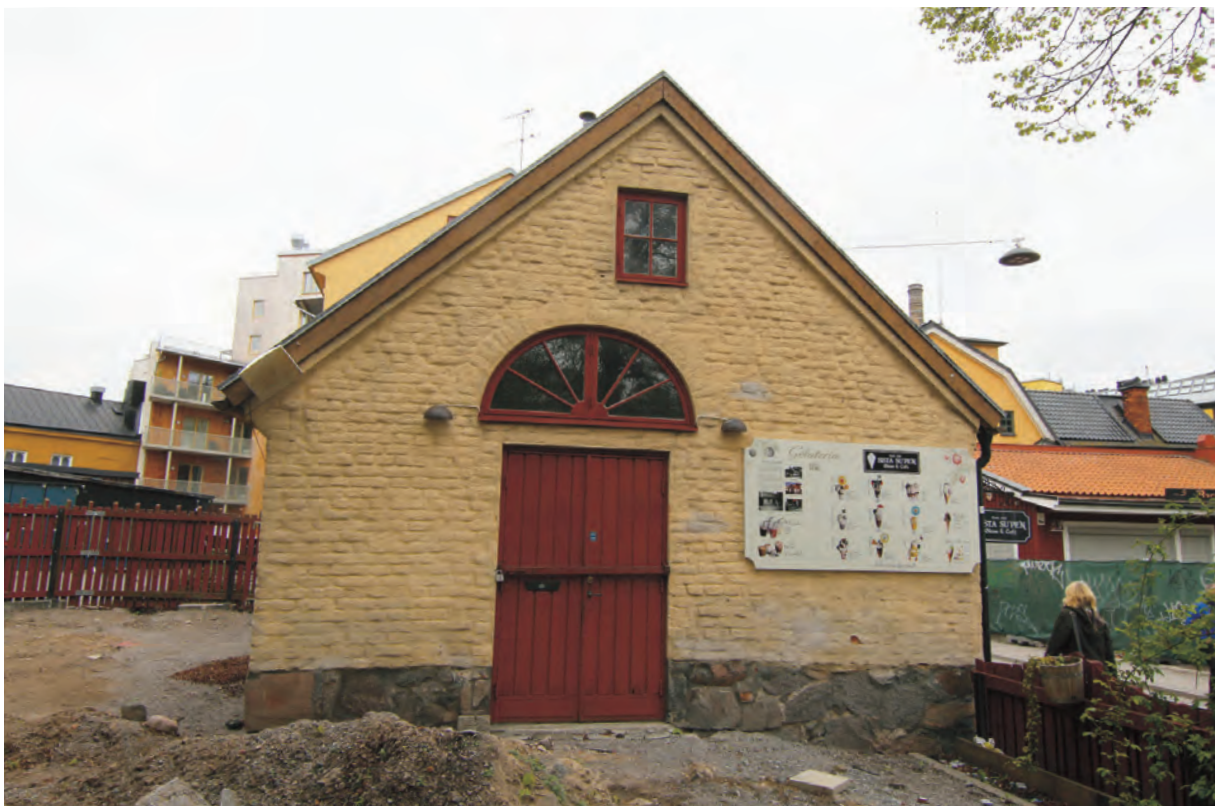
Gavelfasad mot väst. Sidoentré med stort lunettfönster och mindre fönster på vindsutrymmet. Byggnadens murverk under den tunna putsen är mycket tydligt på denna sida.

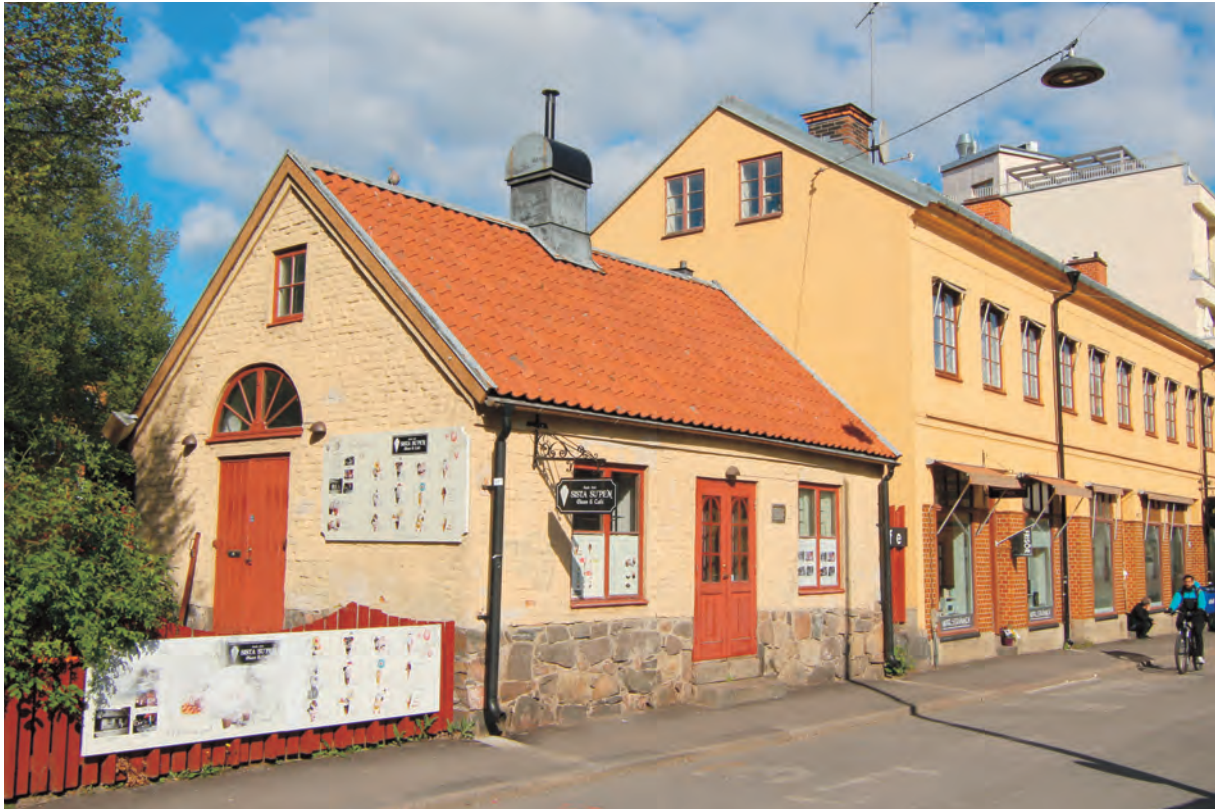
Byggnaden sedd mot nordöst från Västgötegatan.

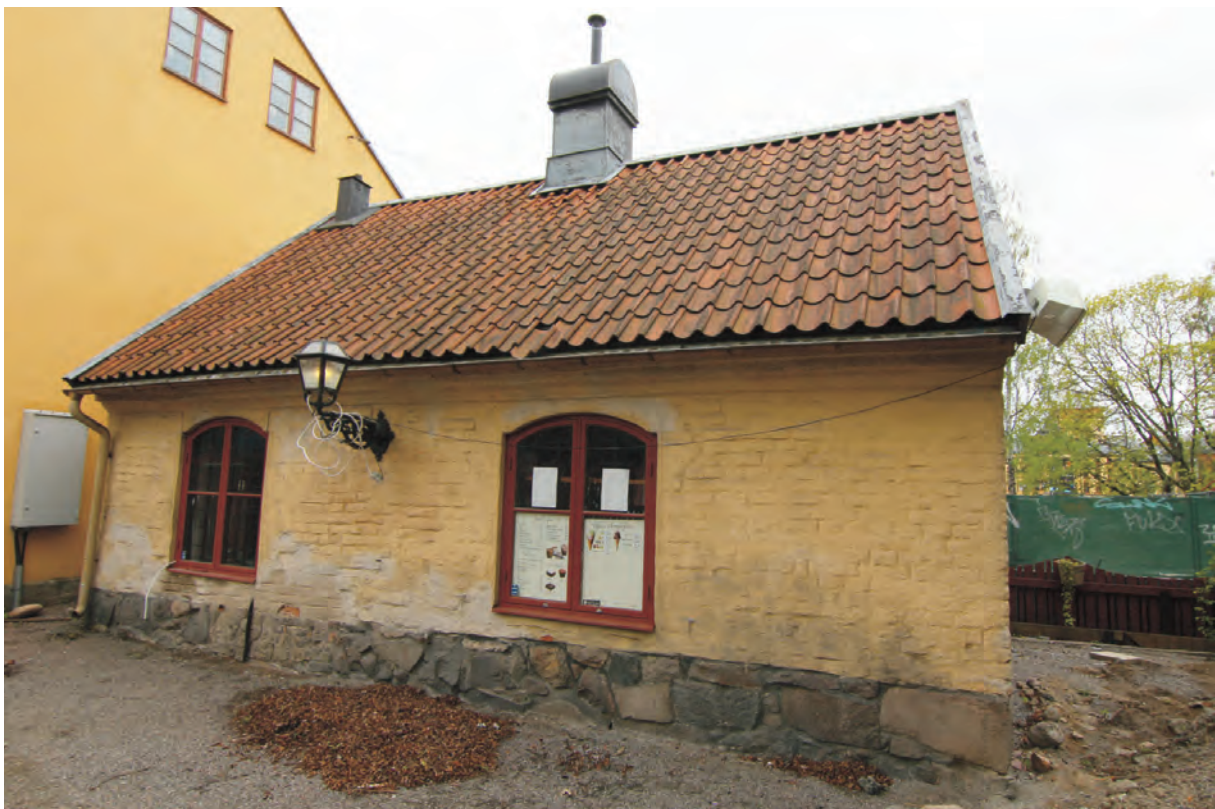
Byggnadens norra långsida, även här med frilagd sockel av natursten och tunn puts. Dock har denna sida en putsad, listdragen gesims mot takfoten.

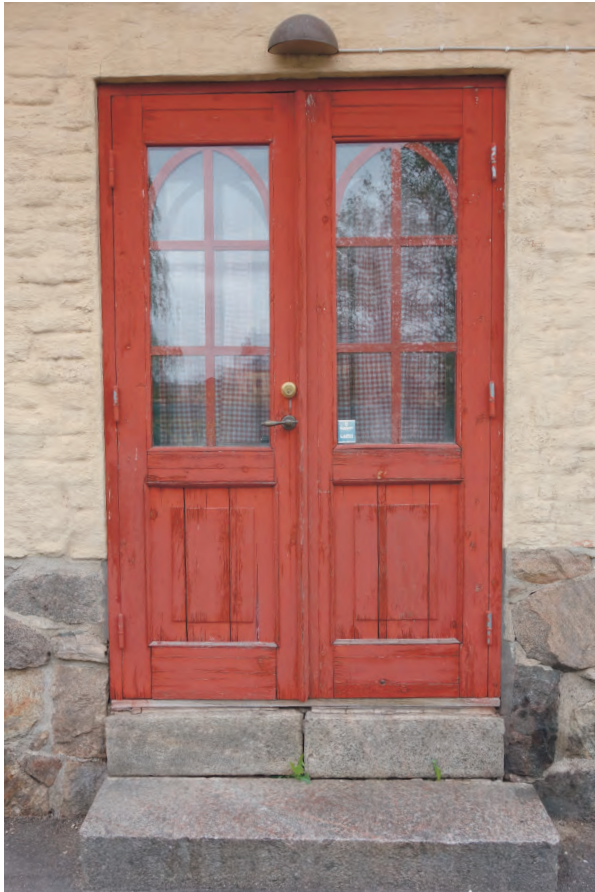
Entréddörr av ramverkskonstruktion. Återskapad efter äldre förlaga på 1970-tal.

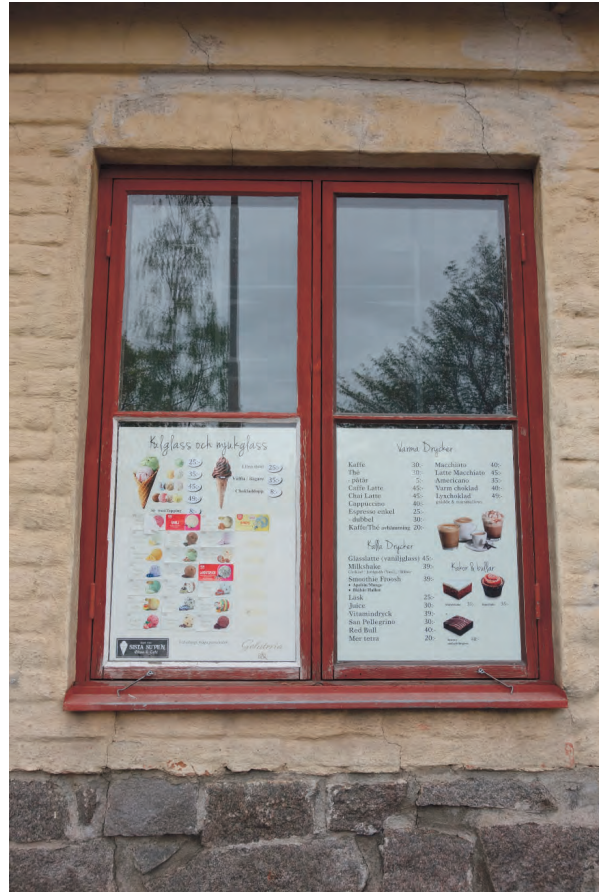
Fönster mot västgötegatan, två lyfter med vardera en horisontellt avdelande spröjs.

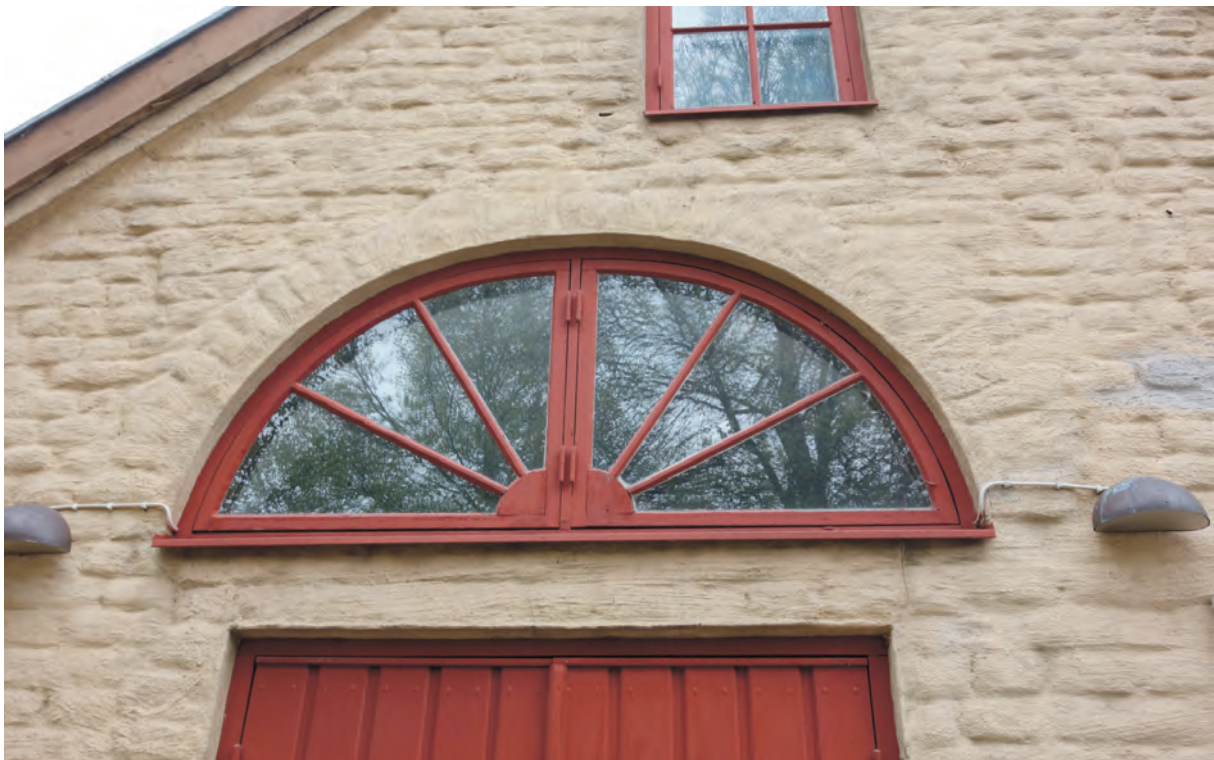
Stort lunettfönster mot väst. Både karm och båge är utbytt på 1970-tal.

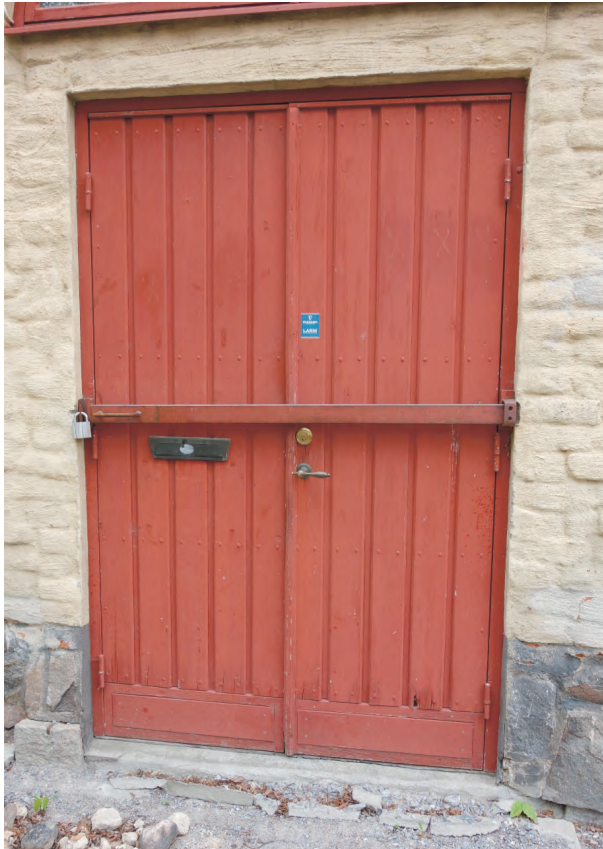
Entréddörr mot väst. Även denna bytt på 1970-tal och utsmyckad med dekorspik.

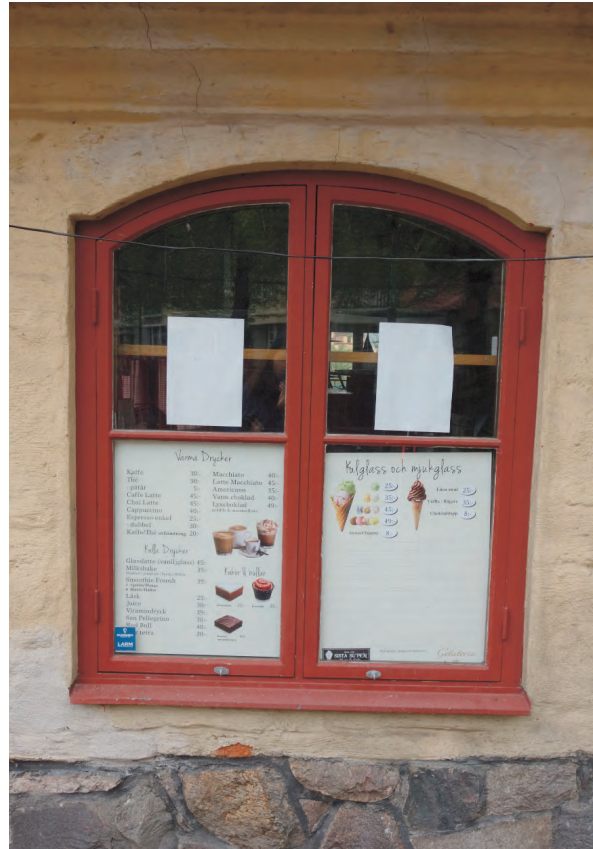
Fönster mot norr har samma utformning som flera fönster på Bergslagsgården, detta fönster är dock även det bytt på 1970-tal.

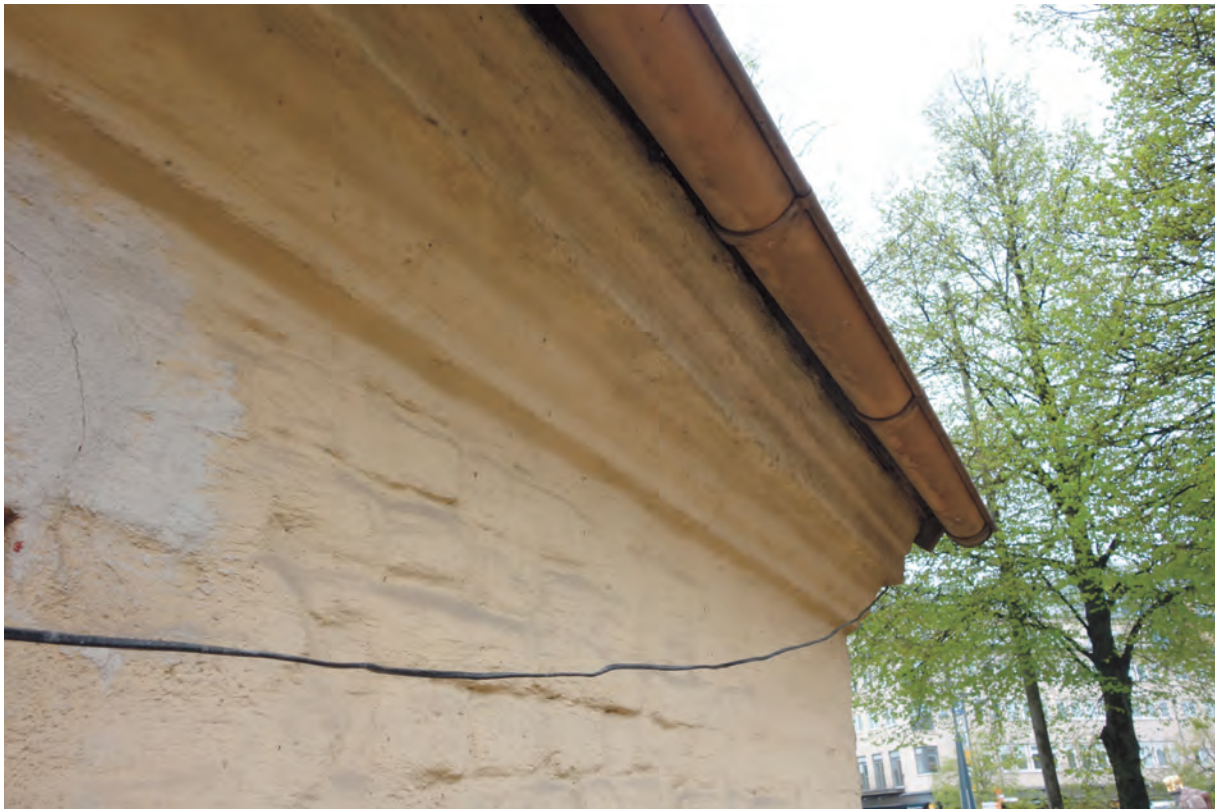
Gesims mot takfoten på norra långsidan mot innergården. Denna listdragning saknas mot Västgötegatan.

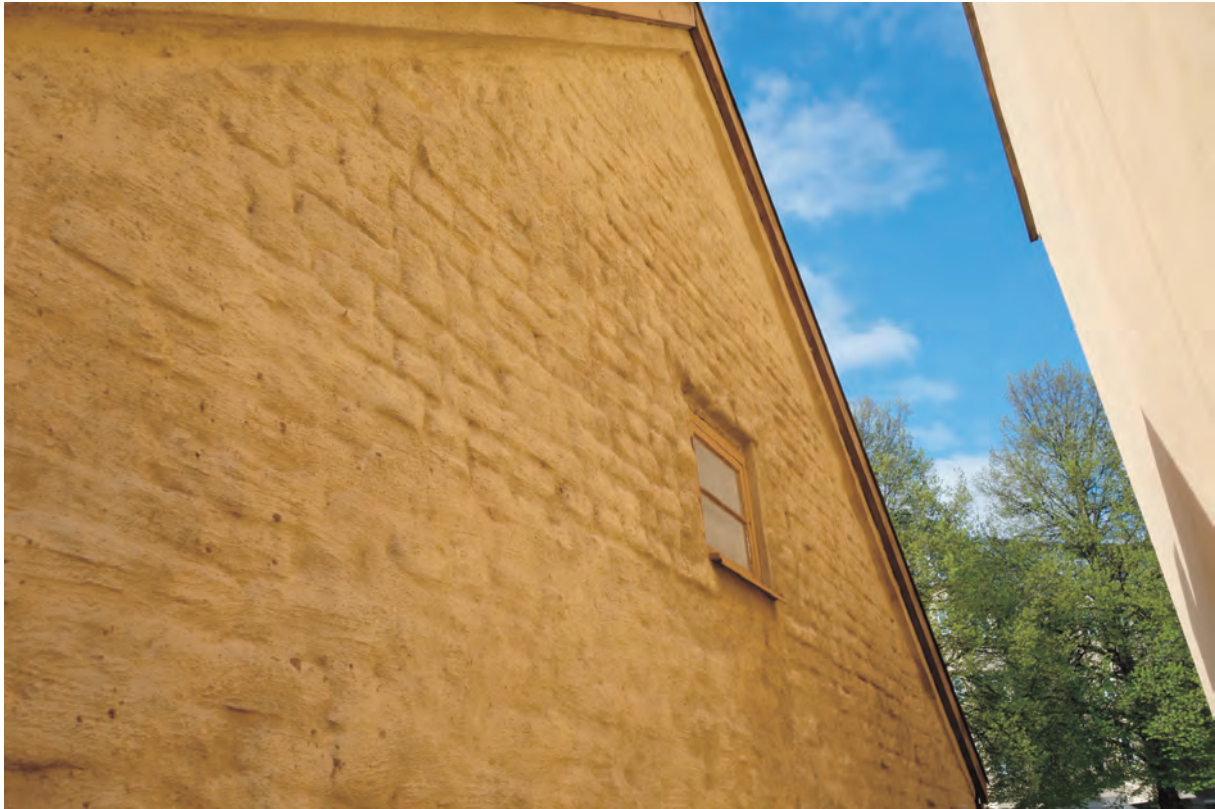
Gavelsida mot öst, nära motstående byggnad. Denna mindre fönsterbåge är den enda som inte är rödmålad.
